# Извештај за параметри за квалитет на Јавни комуникациски мрежи за општина Врапчиште

Објава на извештај согласно член 9 став 3 од Правилникот за параметрите за квалитет на јавните електронски комуникациски услуги кои се обезбедуваат преку јавна радиокомуникациска мрежа- Службен весник на РМ, бр. 220 од 19.10.2023 година

Спроведени мерења на ден 02.02.2024

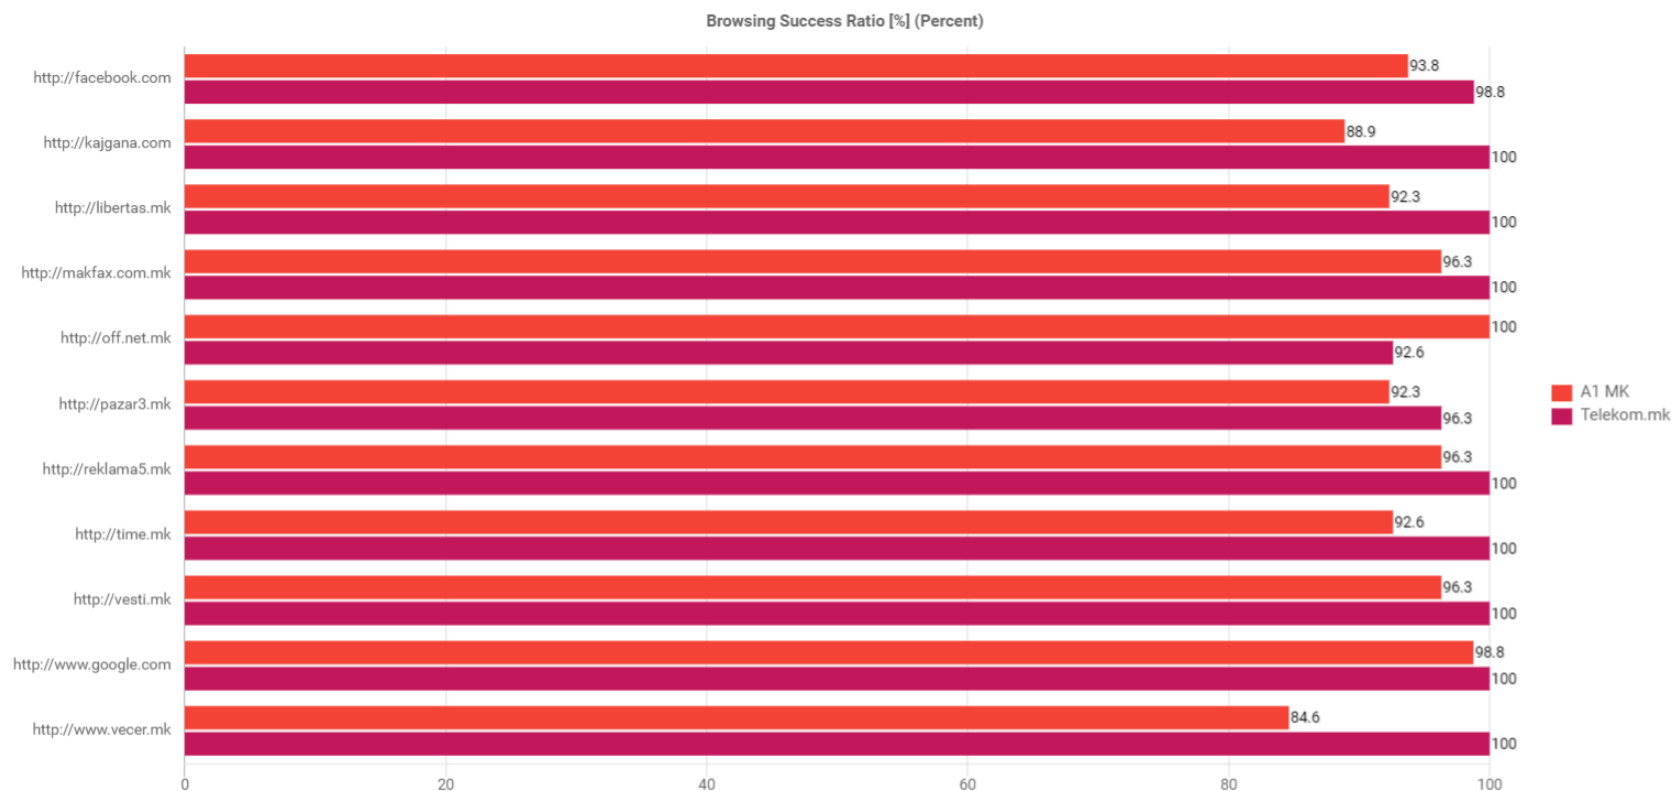
## 8 Процент на успешност за симнување на web страници(Browsing)

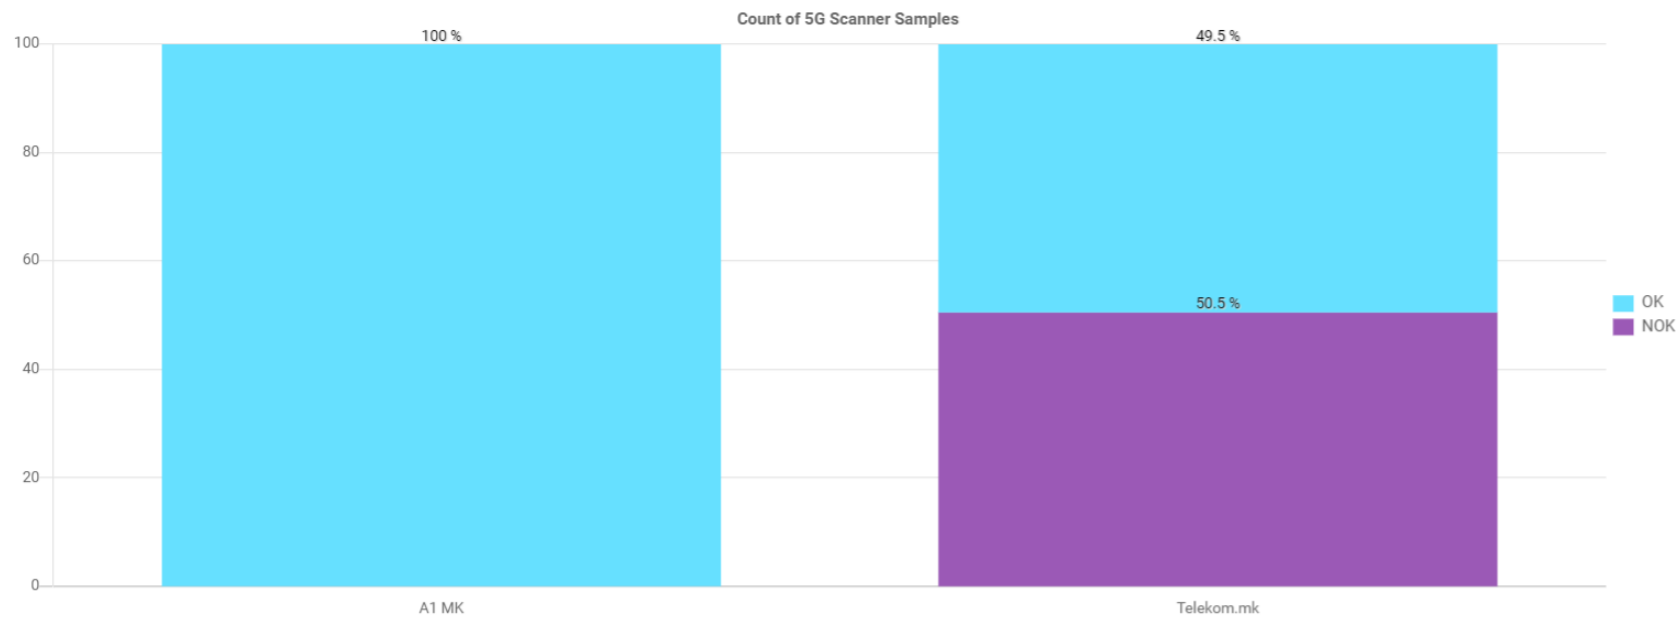
# 19 Ниво на сигнал од скенер за 5G NR технологија
